Secteur : Les Iles d'en Bas

Secteur : Chef-lieu

Secteur : Zone artisanale des Boléros

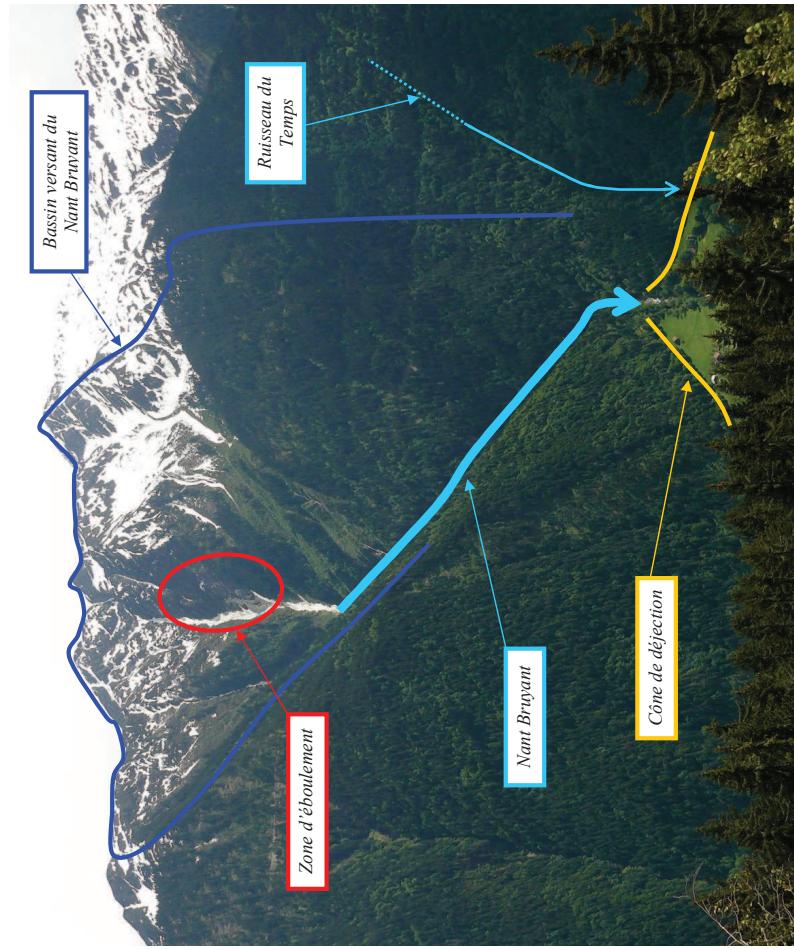
Photo n°22 : Vue globale sur le bassin versant du Nant Bruyant

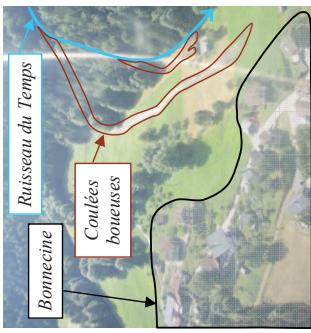
- **30/06/2008** : Dans la soirée du 29 juin 2008, un premier orage se développe sur le Mirantin. La pluie et les rafales de vent sont violentes mais aucune lave torrentielle n'est signalée. Le lendemain, aux environs de 6h du matin, un nouvel orage éclate mais avec moins de violence que le précédent. Toutefois, trente minutes plus tard, une lave torrentielle apportant plusieurs milliers de mètre cube de matériaux parcourt le lit du torrent avant d'obstruer complètement le Doron de Beaufort et de déborder sur la RD 925 (voir photo n°23). Une partie des écoulements suivent la RD 925 sur au moins 500m de long tandis qu'un lac se forme en amont de la zone obstruée. En parallèle, le Ruisseau du Temps est lui aussi sujet à une crue importante qui donne lieu à deux coulées de boues, l'une restant en forêt et l'autre terminant sa course dans les prés situés au dessus du hameau de Bonnecine (voir photo n°24).

Photo n°24 : Vue aérienne sur les coulées boueuses issues du Ruisseau du Temps après la crue du 30 juin 2008

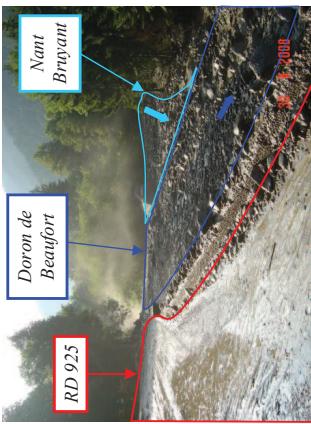
Photo n°23 : Vue sur la confluence entre le Doron de Beaufort et le Nant Bruyant après la crue du 30 juin 2008

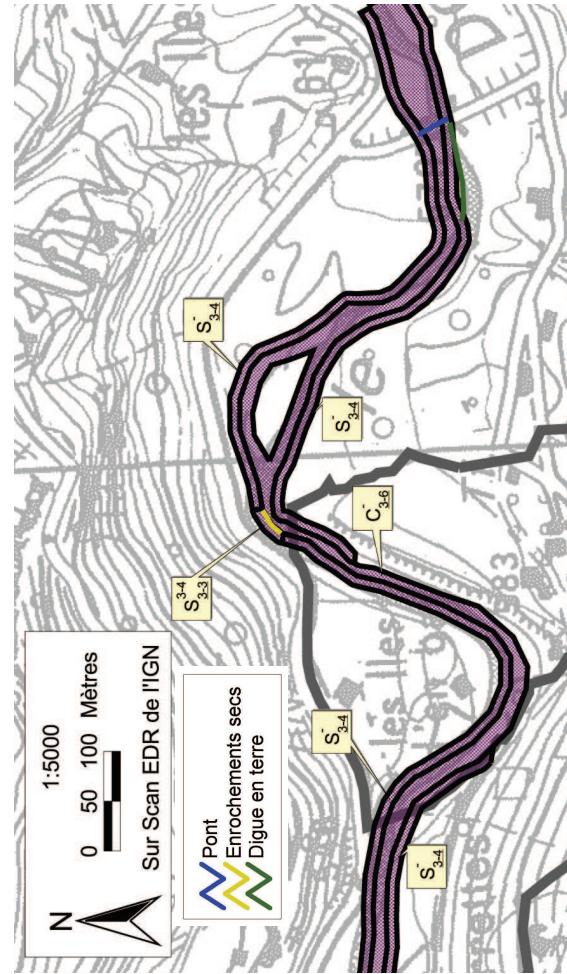
Situé à l'aval de la confluence entre Nant du Clou et Doron de Beaufort, le périmètre d'étude concerne l'intérieur d'un méandre (voir photo n°25). La rive gauche correspond à l'extrados de ce méandre. Elle constitue un point dur naturel (escarpement rocheux). La rive droite (intrados) présente des terrasses alluviales de différentes hauteurs et on peut supposer la présence d'un ancien chenal (croissance du méandre). Le méandre précédent montre lui un recouvrement partielle engendrant un coude à angle droit pour le lit mineur du Doron de Beaufort juste à l'amont des îles d'en bas. Le lit mineur présente globalement une largeur d'environ 10 à 12 mètres.

Photo n°25 : Vue aérienne sur les îles d'en Bas

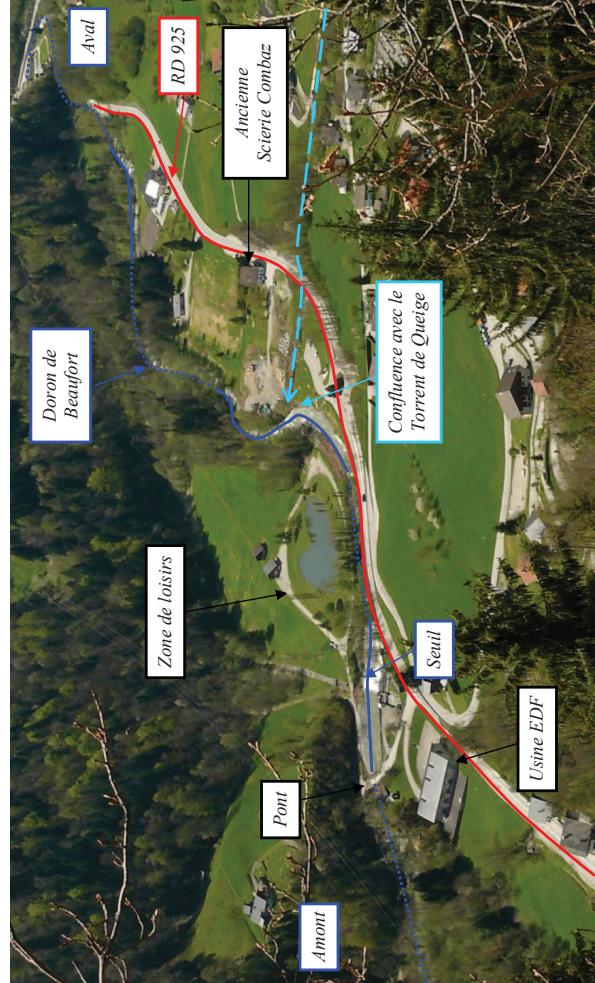
Photo n°26 : Vue globale sur le Doron de Beaufort au niveau du Chef-lieu de Queige

Sur l'ensemble de cette zone, le tracé du lit mineur (largeur entre 10 et 15 m) montre une certaine sinuosité (voir photo n°26). Différents niveaux de terrasses alluviales sont assez aisément distinguables montrant ainsi l'activité ancienne du Doron de Beaufort sur le plan géomorphologique. Les plus basses sont occupées par une ripisylve relativement dense.

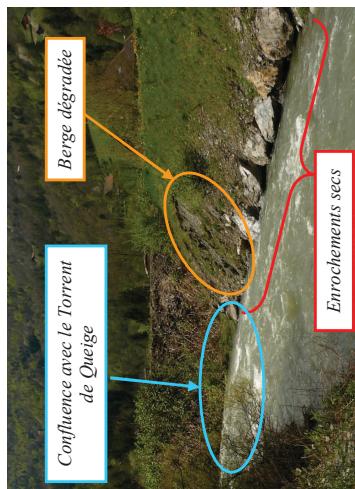
Photo n°28 : Vue sur une partie des enrochements secs situés à la confluence avec le Torrent de Queige

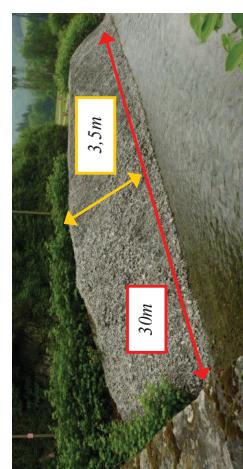
En terme de dynamique, le Doron de Beaufort semble subir dans ce secteur un exhaussement de son lit mineur. En effet, la présence d'environ 150 m³ de gravats issus d'un curage de l'EDF (voir photo n°27) montre un engravement progressif mais relativement important du lit du seuil situé juste à l'amont d'une prise d'eau EDF.

Photo n°27 : Gravats entreposés en rive droite EDF à l'amont de la prise d'eau EDF

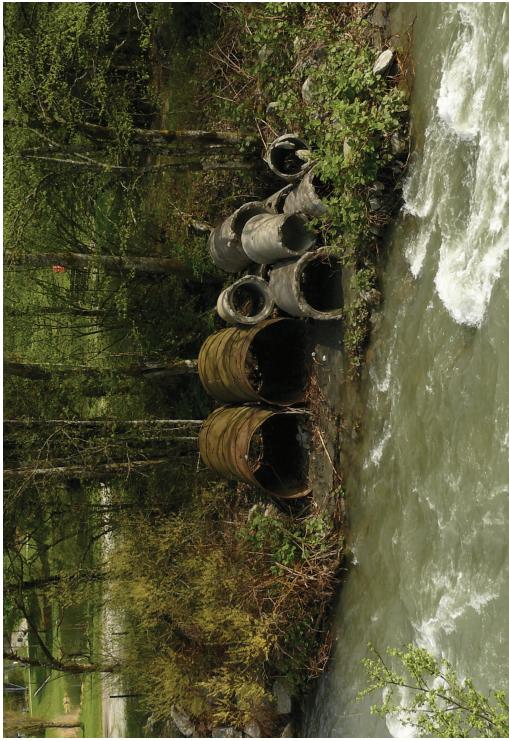
Remarques : Lors de la phase de terrain, des dépôts d'objets dans le lit mineur ont été observés (voir photo n°29). Il est important de rappeler que ces objets peuvent être facilement mobilisables lors d'une crue et qu'ils peuvent induire des dégâts non négligeables sur les ouvrages présents à l'aval.

Photo n°29 : Buses entreposées dans le lit mineur du Doron de Beaufort
en aval de la confluence avec le Torrent de Queige

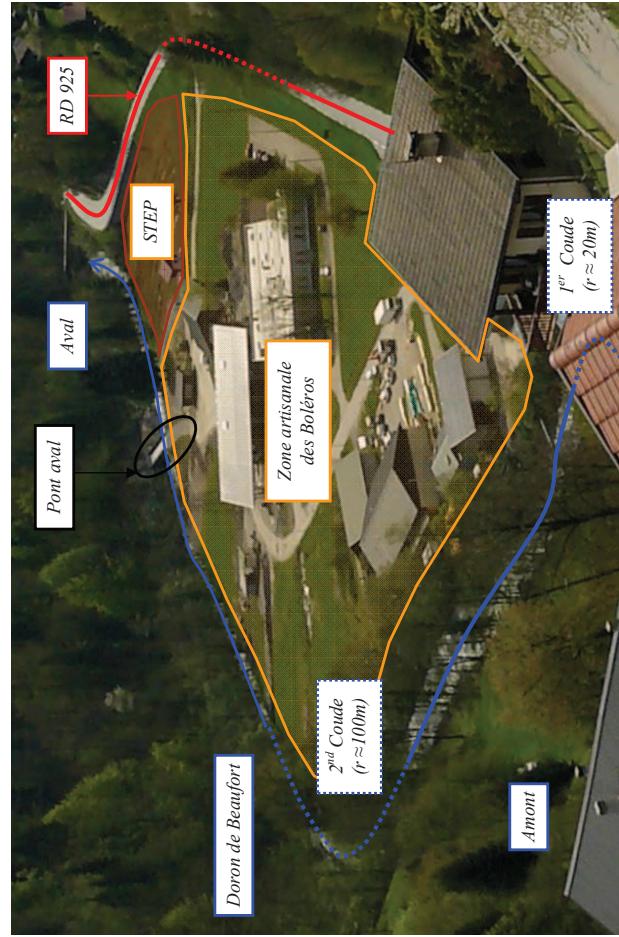
Photo n°30 : Vue globale sur la zone artisanale des Boléros

Le Doron de Beaufort présente deux coude caractéristiques connectées par des biefs rectilignes (voir photo n°30). Le premier monte une courbe importante (rayon $\approx 20m$) tandis que le deuxième est plus lâche (rayon $\approx 100m$). Les terrasses alluviales sont bien marquées sur le rive gauche du premier coude. La zone artisanale a fait l'objet de remblaiements importants qui ont masqué les éventuelles traces géomorphologiques du Doron de Beaufort. Deux ponts enjambent la rivière dans ce secteur d'étude.
