Site : Falaise des Biuz**Présentation du site :**

Site : Glissement du Sintet**Présentation du site :**

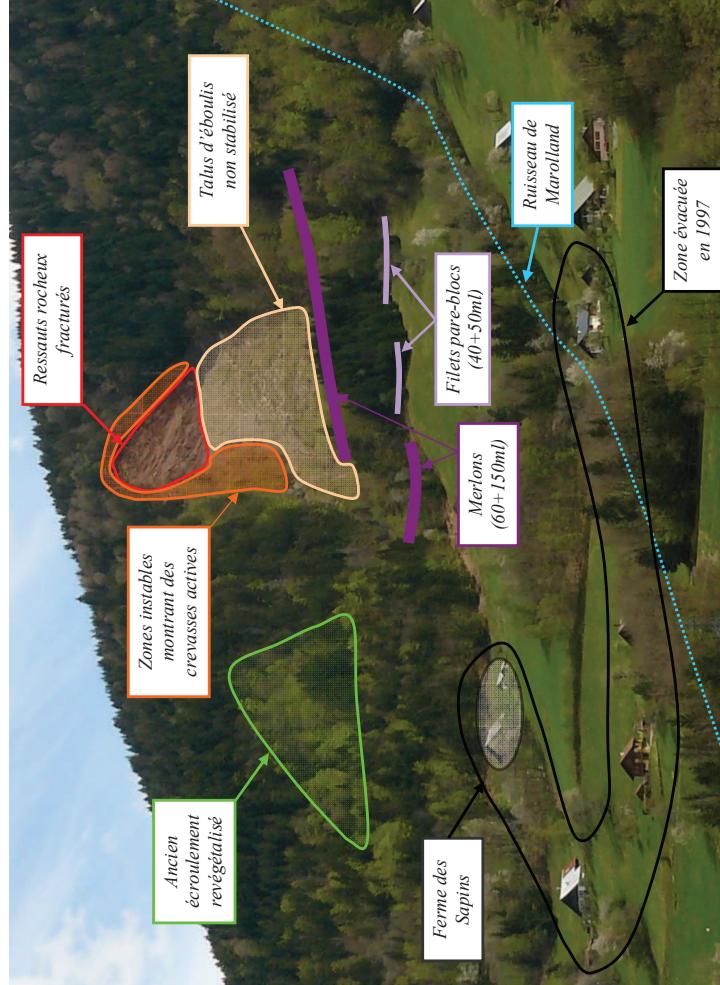
Photo n°5. Vue globale sur la falaise du Biuz

- **02/01/1997** : Depuis la fin de matinée jusqu'à 15h à 16h, un volume très important, entre 20 à 30 000 m³ s'est éboulé depuis la falaise des Biuz, complété par un pan de 500m³ le 4 au soir. La masse éboulée provient d'un massif rocheux large d'environ 100m, profond de trente et épais de 3 à 10m. L'écroulement s'est produit à partir des terrains précédemps par d'anciennes crevasses reconnus en 1996. La configuration du site des Biuz a complètement été modifiée. Ainsi, de l'amont vers l'aval :

- la falaise initiale en deux parties n'existe plus : elles est maintenant continue,
 - l'ancienne niche d'arrachement s'est principalement agrandie vers l'ouest,

- les matériaux éboulés ont recouvert l'écroulement de 1996 et une partie des éboulis anciens (éboulements antérieurs),
 - des sources ont été dégagées à mi-paroi dans la partie Sud,

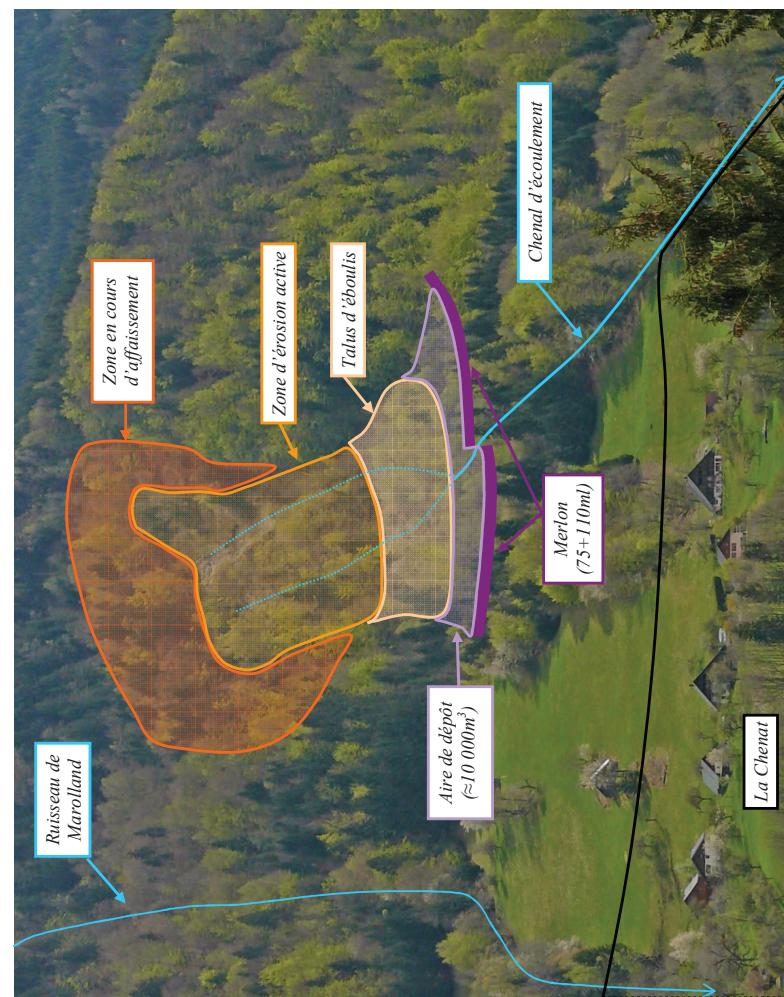
Photo n°6 : Vue globale sur le glissement du Sintet

- La zone amont correspond à une importante masse affaissée nettement délimitée par un arrachement en limite supérieure. Une succession de banquettes et de nombreuses crevasses peuvent aisément être distinguées. La présence de gros arbres sur ces terrains atteste d'un mouvement global ancien de cette zone.
- La zone intermédiaire présente des signes manifestes d'érosions : glissements par paquets ou plaques de terrains, chutes de pierres et de blocs, coulées terreuses et caillouteuses. Elle est délimitée par des arrachements alvéolaires à l'amont et par un ressaut rocheux à l'aval.
- La zone aval constitue un glacier d'épandage des matériaux amenés par les phénomènes d'érosion en zone intermédiaire.

- 07/2002 : La partie aval reste la plus active avec un déplacement du bloc ausculté d'au moins 20cm.
- 02/2003 : Des déformations importantes des cinq lignes de jalons (jusqu'à un mètre) sont signalées.

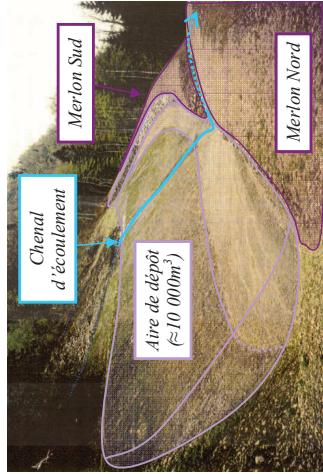
- L'aménagement réalisé a pour objectif d'arrêter une grande quantité de matériaux éboulés en une ou plusieurs fois. Les ouvrages présents sont les suivants :
- un merlon en terre avec parement arriort renforcé ($L=75m$; $l=4$ à 11m pour le fossé; $h=3$ à 5m) sur la partie nord du replat situé à 800m d'altitude,
 - un merlon en terre avec parement arriort renforcé ($L=110m$; $l=4$ à 11m pour le fossé; $h=3$ à 5m) sur la partie sud du replat situé à 800m d'altitude,
 - une aire de dépôt pouvant contenir un peu plus de 10 000m³,
 - la collecte des eaux de sources et de ruissellement avec évacuation par un chenal d'écoulement « en bâtonnette ».

Photo n°7 : Vue globale sur les ouvrages de protection concernant le glissement du Sintet (photo prise juste après la réalisation des travaux)

L'ensemble du dispositif permet de répondre efficacement aux différents types de phénomènes envisagés. En effet, face à une chute de blocs dont le volume unitaire pourrait atteindre les $10m^3$, les merlons réalisés paraissent correctement dimensionner pour garantir la sécurité des enjeux situés à l'aval. En ce qui concerne un glissement et/ou un éboulement de masse, l'aire de dépôt parait pouvoir contenir les volumes mis en jeu estimé un peu plus de $1000m^3$. Enfin, les éventuelles coulées de boues verront leur dynamique fortement diminuer du fait du replat constituant l'aire de dépôt et de la chenalisation en forme de « bâtonnette ».

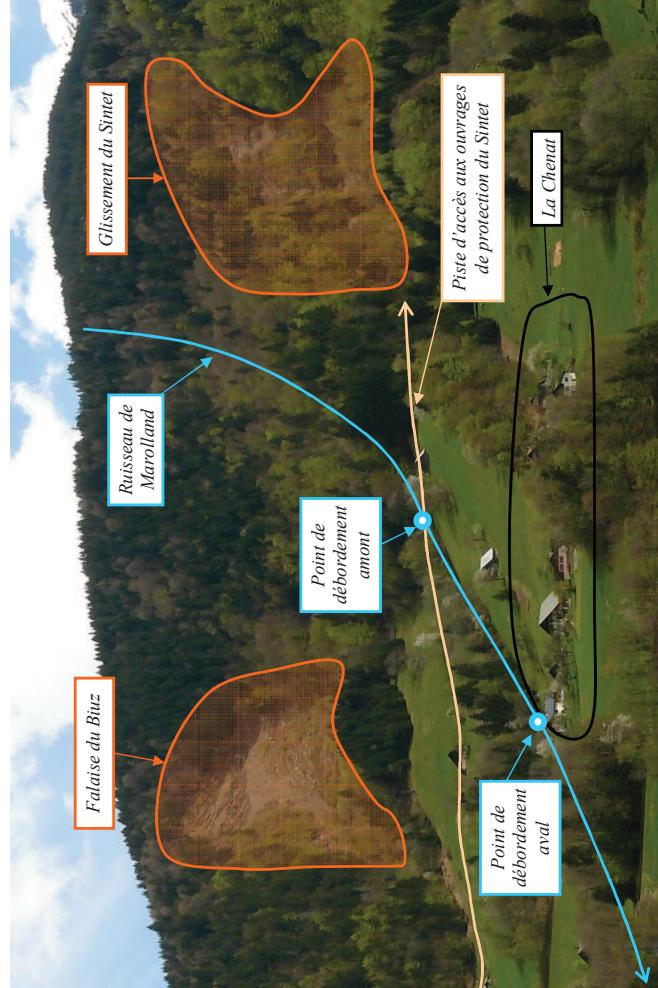
Photo n°9 : Vue globale sur le ruisseau de Marolland

Le caractère très érodable des matériaux traversés par le ruisseau de Marolland (sol argileux avec des circulations d'eaux souterraines importantes) et la forte pente de la section amont semble tout à fait propice au développement d'une lave torrentielle lors de conditions pluviométriques exceptionnelles (recurrence quinquennale). Les caractéristiques envisagées sont :

Le lit mineur du ruisseau de Marolland est donc caractérisé en C_{3-4} . En contrebas de la forêt, deux points de débordement du lit mineur ont été relevés et favorisent donc des zones d'expansion du phénomène (C_{2-4}) :

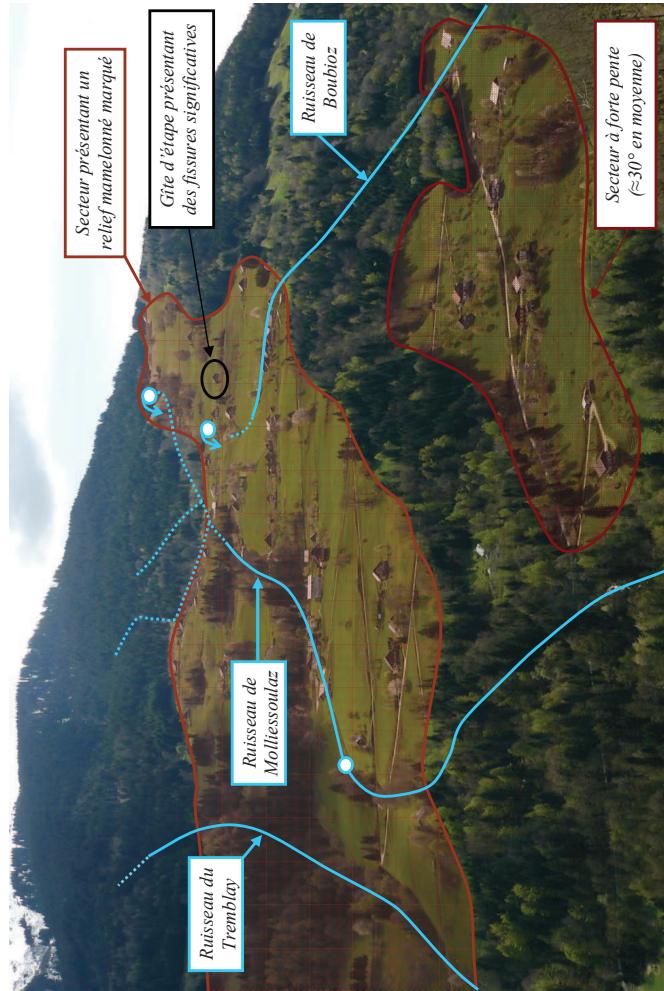
Photo n°10 : Vue globale sur Molliessoulaz

Les éléments intéressants concernent des témoignages et des constats visuels portant sur les habitations de la partie supérieure du versant. Ainsi, la plupart des habitations semblent affecter par des problèmes d'humidité avec parfois même l'existence de salpêtre. Le gîte d'étape de Molliessoulaz montre lui des signes de désordres structurels :

- un mur extérieur et une dalle carrelée sont fissurés (écartement des bords nettement visibles),
- une porte d'entrée ne ferme plus correctement,
- une dalle posée devant le sas d'entrée a subi un déplacement vertical de plusieurs centimètres.
