Site : Falaise des Biuz**Présentation du site :**

Site : Glissement du Sintet**Présentation du site :**

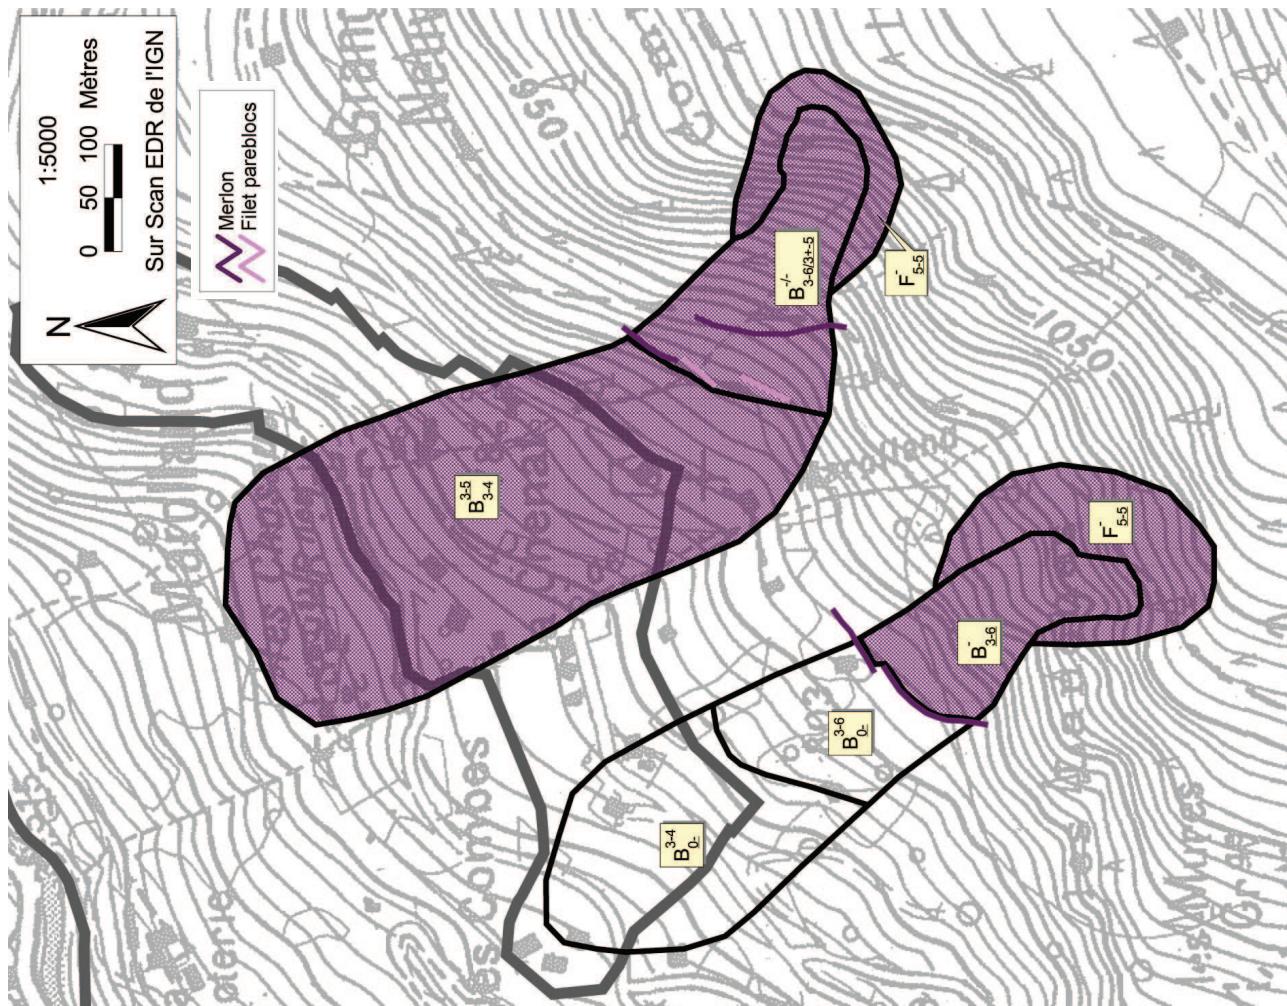
Efficacité :

L'ensemble du dispositif permet de répondre efficacement aux différents types de phénomènes envisagés. En effet, face à une chute de blocs dont le volume unitaire pourrait atteindre les $10m^3$, les merlons réalisés paraissent correctement dimensionner pour garantir la sécurité des enjeux situés à l'aval. En ce qui concerne un glissement et/ou un éboulement de masse, l'aire de dépôt parait pouvoir contenir les volumes mis en jeu estimé un peu plus de $1000m^3$. Enfin, les éventuelles coulées de boues verront leur dynamique fortement diminuer du fait du replat constituant l'aire de dépôt et de la chenalisation en forme de « bâtonnette ».

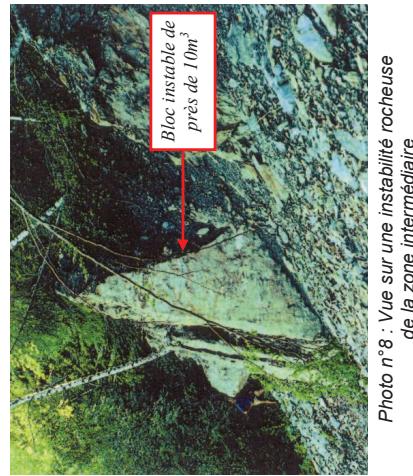
Comme dans le cas de la falaise du Biuz, nous sommes en présence d'une conjonction de phénomènes (Afrayissement, glissement, chute de blocs, coulées boueuses) menant à un risque global élevé. Cependant, la dynamique globale est ici bien moins brutale. De ce fait même si les volumes mis en jeu dans la partie amont et intermédiaire sont très importants (près de $250\ 000m^3$) et dépassent largement la capacité de stockage de l'aire de dépôt, les différentes études estiment que les volumes mobilisés de façon épisodique sont de l'ordre de la centaine de m^3 à plus de $1000\ m^3$. Les coulées de boues et caillouteuses sont également toujours possibles étant donné la quantité de matériaux facilement mobilisables et la circulation d'eau importante au sein de la zone intermédiaire. Enfin, la présence d'instabilités rocheuses notables (voir photo n°8), induit évidemment des possibilités de chutes de blocs.

En ce qui concerne le risque résiduel, les ouvrages réalisés permettent d'envisager un arrêt efficace de la propagation des phénomènes vers les zones à enjeux. Ainsi, les coulées de boues (voir carte p16) seront limitées du fait de l'aire de dépôt qui diminue déjà fortement la dynamique et de la chemalisation de l'exutoire ($C_{2,5}^{3-5}$). Il paraît donc peu probable de voir des débordements sur les prairies environnantes comme cela avait été le cas en 1994 (C_0^{2-5}). Ce risque est cartographié sur la carte traitant du ruisseau de Marolland.

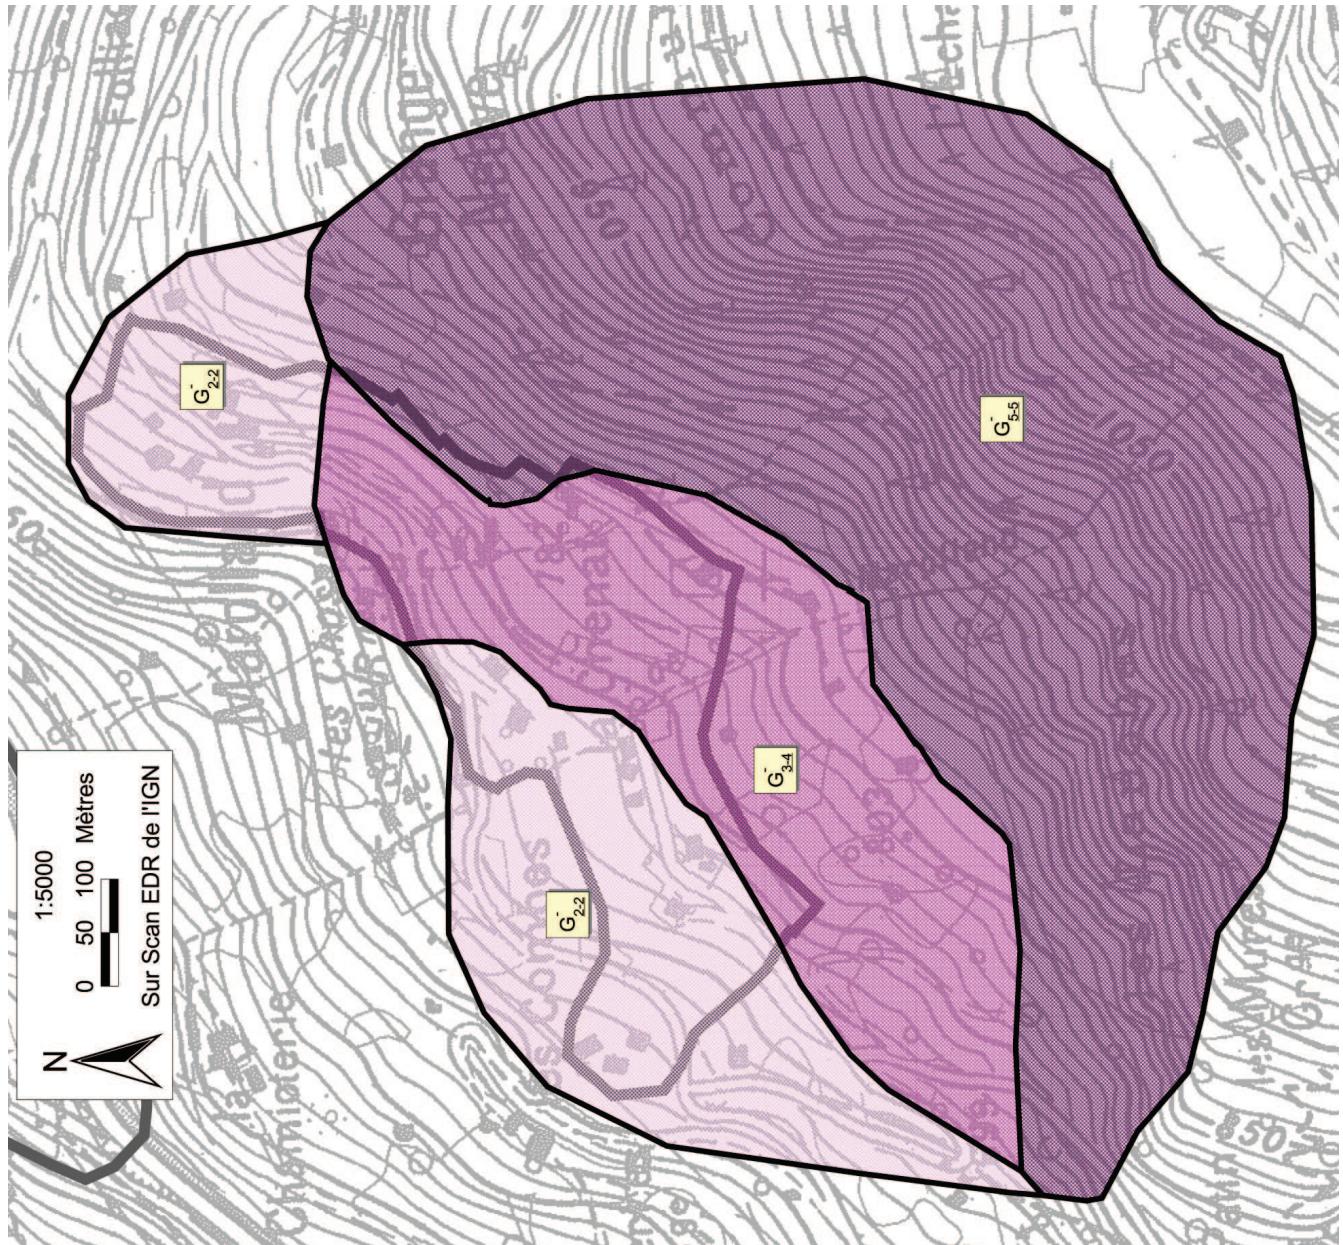
Afin de montrer la composante verticale dominante du mouvement de terrain de la zone amont (voir carte de droite), celle-ci a été cartographiée en temps que zone d'affaissement (F_{5-5}). Les parties intermédiaire et aval sont concernées par de nombreux phénomènes mais comme dans le cas de la falaise du Biuz, le risque majeur pouvant atteindre les enjeux est celui de la chute de blocs. En effet, les éléments instables de la zone intermédiaire (volumes proche de la dizaine de m^3) correspondent à un niveau de risque élevé ($B_{1,0}^{3-6}$). Toutefois, les ouvrages réalisés constituent une protection suffisante vis-à-vis de ce risque et leur suivi est actuellement régulier. Il paraît raisonnable de considérer le risque résiduel comme nul (B_0^{3-6}).

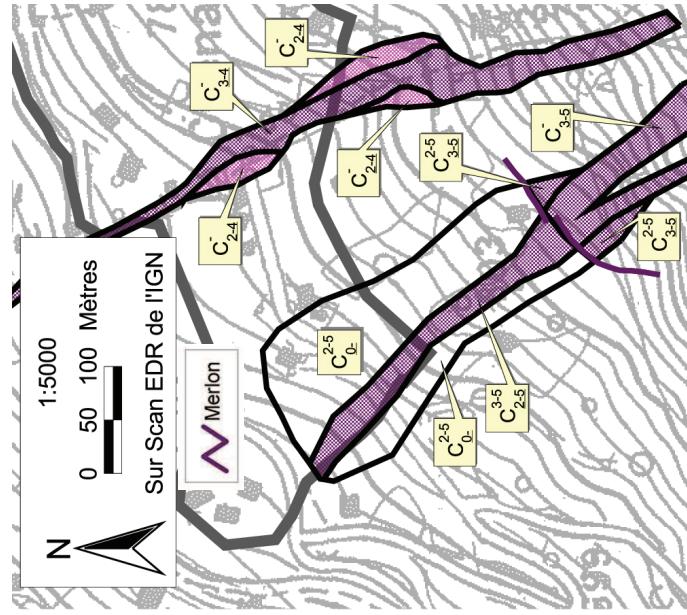
Le lit mineur du ruisseau de Marolland est donc caractérisé en C_{3-4} . En contrebas de la forêt, deux points de débordement du lit mineur ont été relevés et favorisent donc des zones d'expansion du phénomène (C_{2-4}) :

- Le point de débordement amont résulte de la non chenalisation de l'écoulement au niveau de la piste accédant aux ouvrages de protection du Sintet. Les écoulements boueux peuvent très bien déborder en rive droite et en rive gauche. Cependant, vu la topographie du secteur, ces écoulements seront redirigé vers le chenal principal avant de déborder à nouveau.
- Le point de débordement aval se situe à proximité du hameau de la Chenat. La rive gauche s'estompe progressivement, ceci étant sans doute dû à d'anciens terrassements réalisés lors de la construction de la maison attenante. Là encore, les écoulements rejoindront le lit mineur.

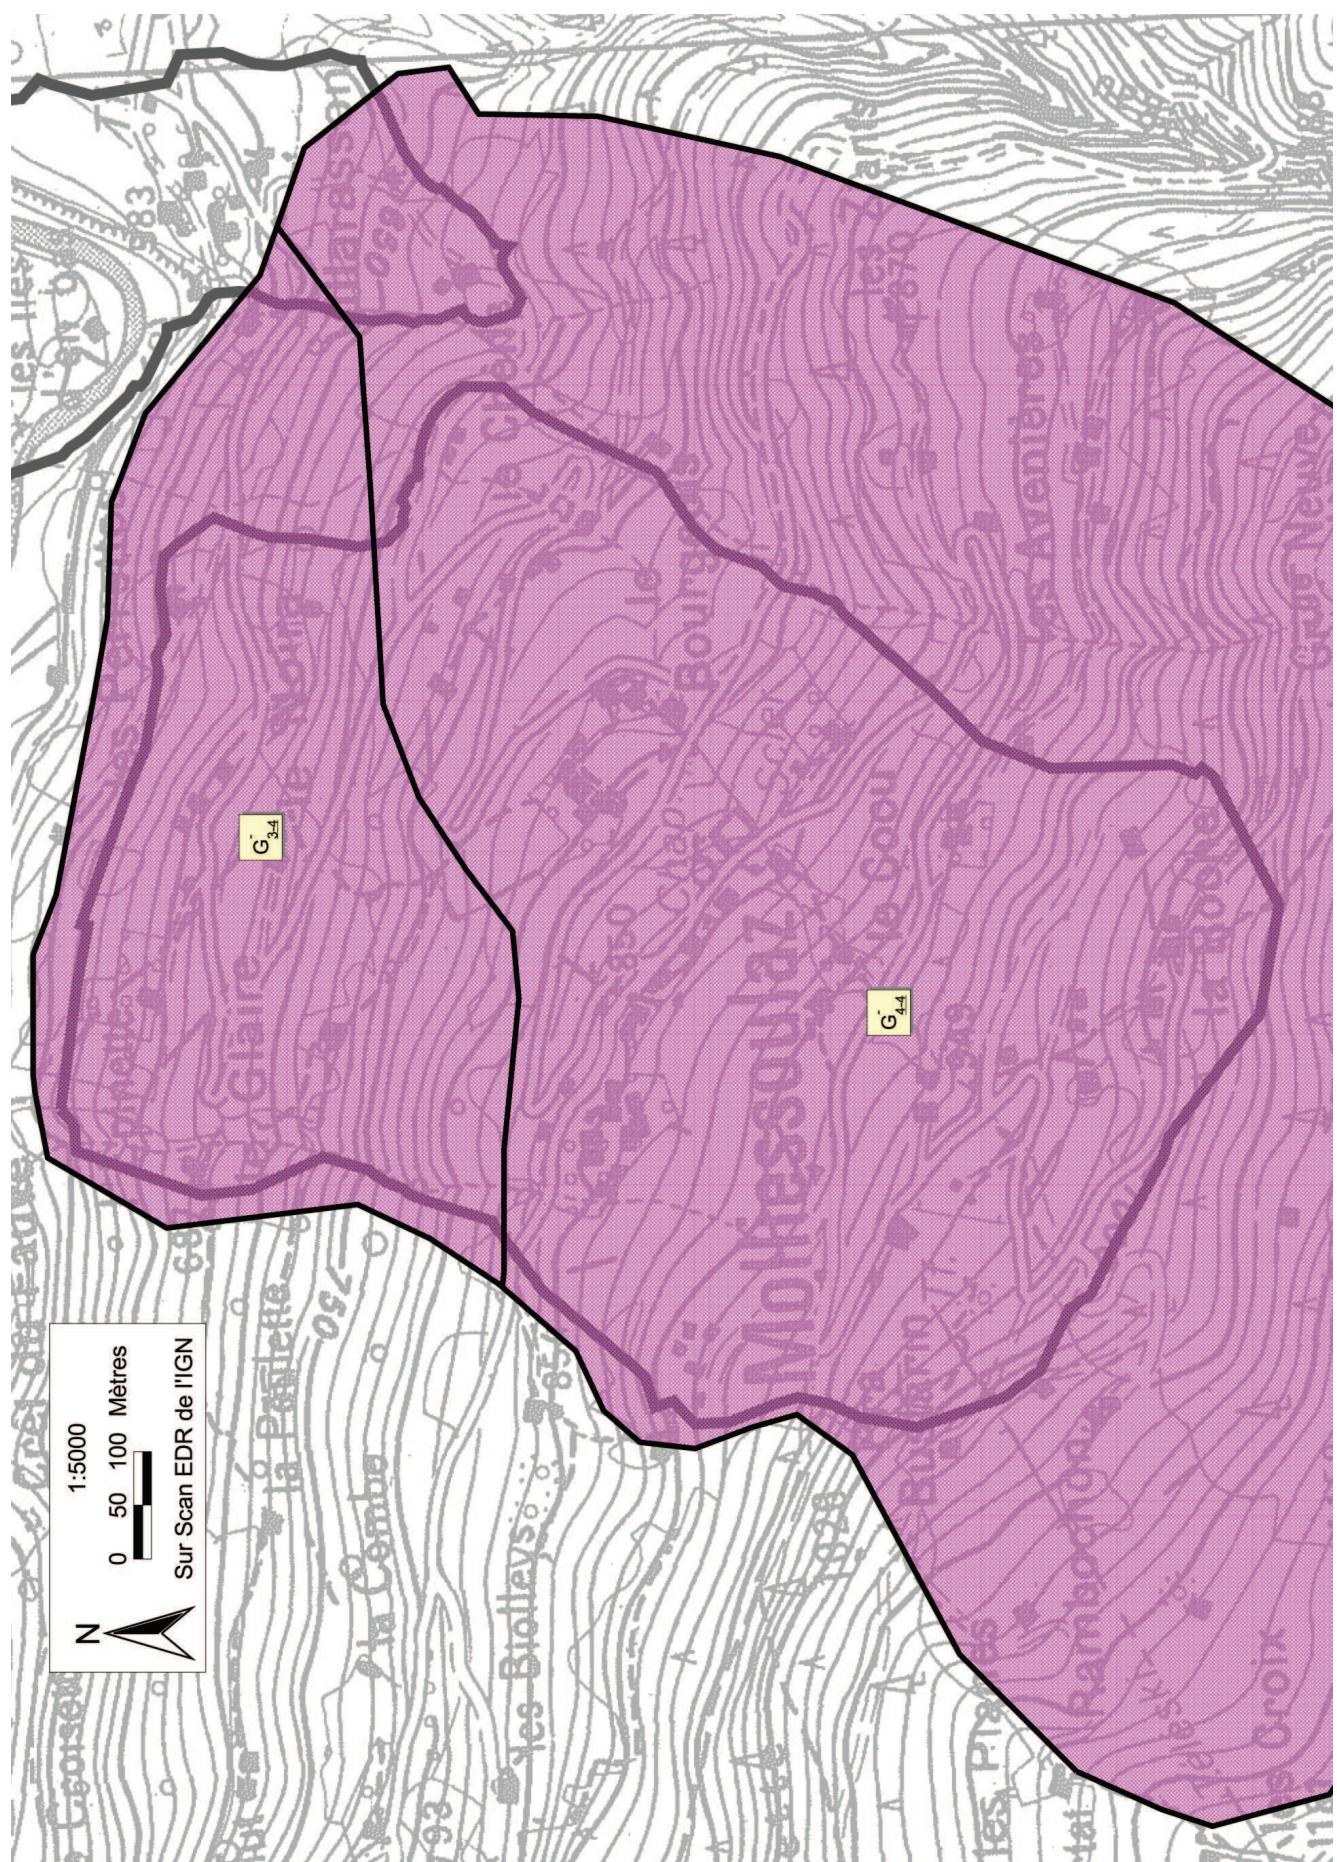
Les éléments intéressants concernent des témoignages et des constats visuels portant sur les habitations de la partie supérieure du versant. Ainsi, la plupart des habitations semblent affecter par des problèmes d'humidité avec parfois même l'existence de salpêtre. Le gîte d'étape de Molliessoulaz montre lui des signes de désordres structurels :

- un mur extérieur et une dalle carrelée sont fissurés (écartement des bords nettement visibles),
- une porte d'entrée ne ferme plus correctement,
- une dalle posée devant le sas d'entrée a subi un déplacement vertical de plusieurs centimètres.
